Université du Québec
à Chicoutimi

ACQUISITIONS DE CONNAISSANCES SUR LA DYNAMIQUE
SÉDIMENTAIRE DE LA RIVIÈRE-À-MARS POUR LA PÉRENNITÉ DE
LA RESSOURCE SAUMON

Devis de recherche

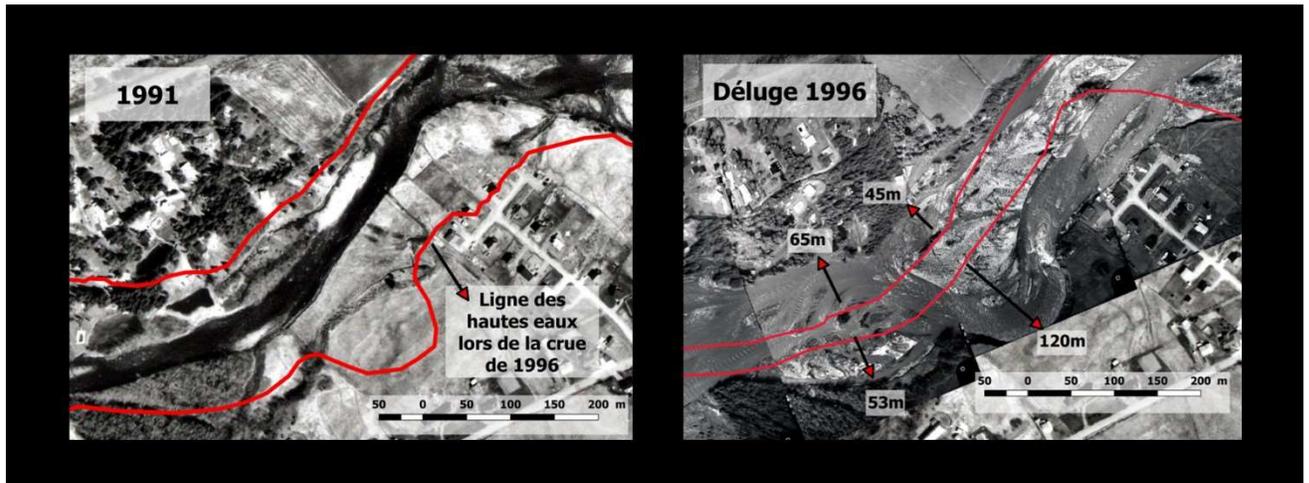
Figure 1 : Comparaison du même tronçon : À gauche, avant la crue (1991) avec le tracé du chenal lors de la crue en rouge; à droite, pendant la crue (1996) avec le tracé du chenal avant le débordement. Dans la figure de droite, les flèches indiquent le nombre de mètres d'élargissement de chaque côté du chenal.

Au Saguenay, le déluge de 1996 a grandement affecté les rivières à bien des points de vue, spécialement sur le plan hydrogéomorphologique. La Rivière-à-Mars fut touchée de façon particulièrement intense, ayant vu ses débits décupler et son lit s'élargir à plus de 150 mètres dans certains endroits (Environnement Québec 2003) (Figure 1). Cette crue exceptionnelle a emporté des infrastructures urbaines, notamment une partie du système d'aqueduc et le réseau électrique, des tronçons de route, des ponts, le sol et la végétation. Elle a également fortement ébranlé l'esprit des riverains, dont certains ont vu leur maison emportée par les eaux (Bureau de reconstruction et de relance de la région du Saguenay-Lac-Saint-Jean 1997). Devant l'urgence d'agir et l'insécurité de la population, d'importants travaux de reconstruction se sont rapidement déployés, particulièrement pour

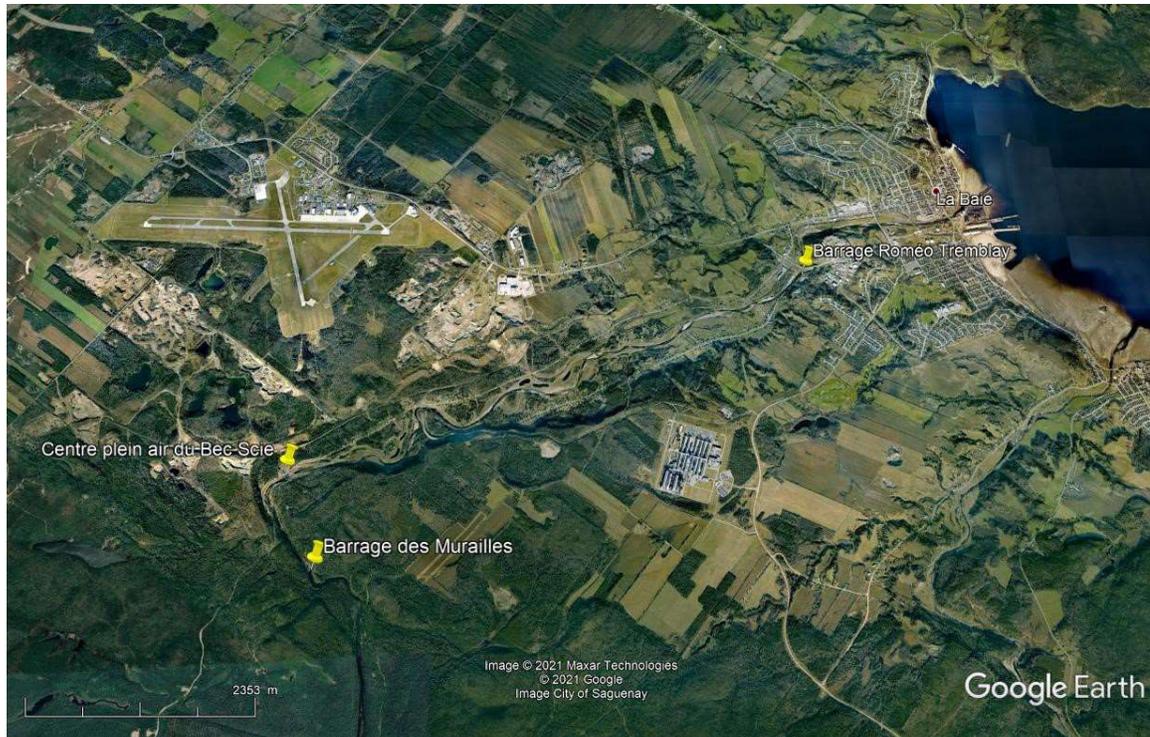
Figure 2 Carte présentant le site d'étude sur les 12 derniers kilomètres de la Rivière-à-Mars à Saguenay dans l'arrondissement de La Baie.

La Rivière-à-Mars se situe au Saguenay-Lac-Saint-Jean, à Saguenay, dans l'arrondissement de La Baie (Figure 2). Le site d'étude porte sur ses douze derniers kilomètres, du barrage des murailles jusqu'à son embouchure dans la Baie des Ha! Ha!, soit la portion la plus anthropisée. De sa source, la rivière s'écoule sur environ 95 km et draine un bassin versant de 664 km² (Organisme de bassin versant du Saguenay 2014). La majeure partie du bassin versant est sous couvert forestier et très peu anthropisée, mais la portion à l'étude traverse des terres à usages récréatives, privées, urbanisées et industrielles. Une importante part du secteur sur laquelle se déroule le projet est généralement bordée de

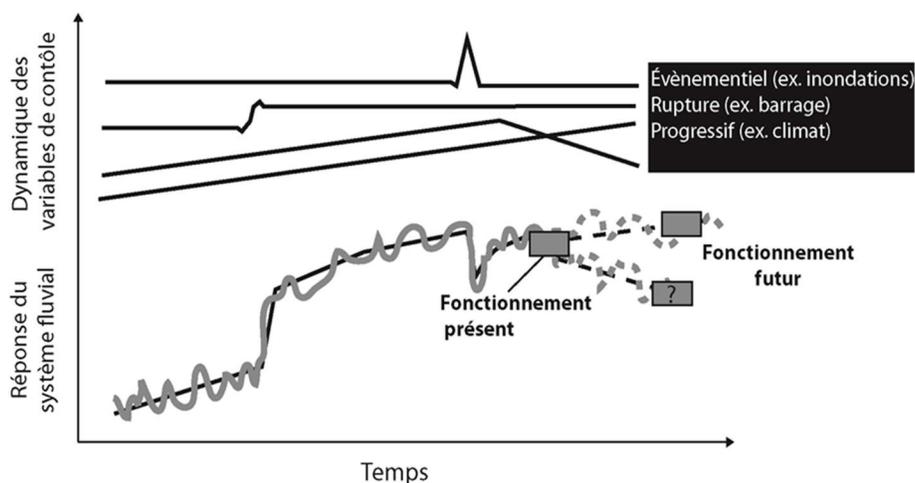
Figure 3 Exemple de graphique mettant en parallèle les réponses du système fluvial et la dynamique des variables de contrôle (adaptée de Dufour et Piégay 2009).

La trajectoire historique de la Rivière-à-Mars est réalisée à partir de photographies aériennes et d'orthophotographies datant de 1964 jusqu'à aujourd'hui et se fait à l'aide de logiciels de cartographie tels qu'ArcGIS et QGIS. La première étape consiste à effectuer le tracé du lit mineur à un intervalle d'environ 10 ans, selon les photographies ou orthophotographies aériennes disponibles. Grâce à ces tracés, il sera possible d'observer les modifications dans le style fluvial, notamment avant, pendant et après les inondations de 1996. La dynamique HGM pourra également être étudiée sous plusieurs aspects : d'abord par la comparaison des superficies érodées; ensuite, en mesurant et en comparant la largeur du chenal au niveau plein-bord à chaque année et aux mêmes endroits; et enfin, en analysant la superficie et le mouvement des bancs d'accumulation en prenant compte des niveaux d'eau lors de l'acquisition des images aériennes. Les indices de sinuosité et de tressage seront également considérés. L'évolution de chacune de ses composantes morphologiques se verra comparée dans un graphique sur une même échelle de temps, en parallèle avec la dynamique des variables de contrôle (Figure 3) (Dufour et Piégay 2009). À titre d'exemple, l'historique des débits morphogènes et différents événements ponctuels tels que la stabilisation par enrochements sont des variables de contrôle qui seront analysées en parallèle avec le taux d'érosion annuel et l'indice de sinuosité. Ces

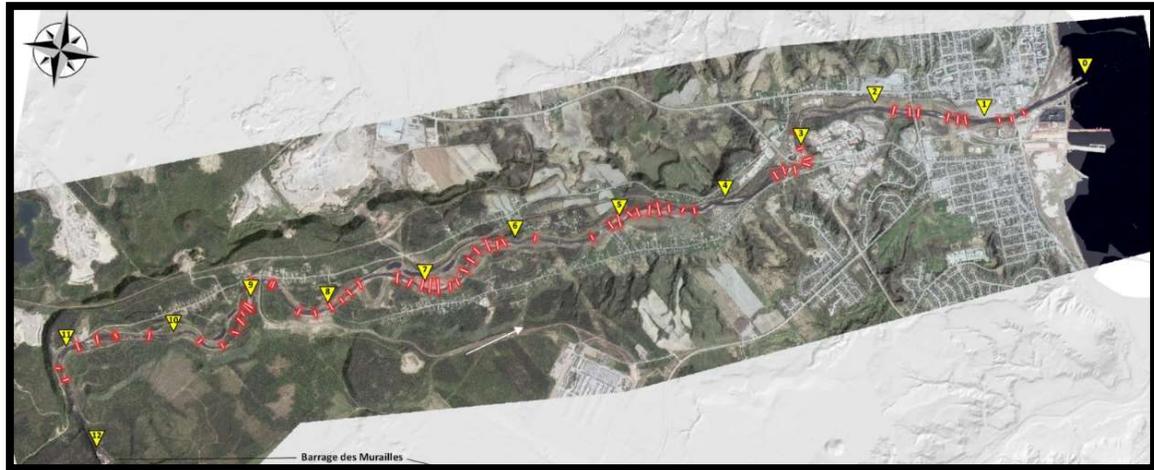
Figure 4 : Carte des profils transversaux sur la Rivière-à-Mars.

Au total, trois campagnes de terrain (2019-2020-2021) seront réalisées pour l'acquisition de mesures *in situ* par l'implantation d'un suivi morphologique sur 64 profils transversaux (transects) répartis sur l'entièreté du site à l'étude selon les possibilités qu'offre le terrain (figure 4). Les transects sont effectués à l'aide d'un système DGPS *Leica* qui permet d'obtenir la bathymétrie et la topographie, point par point, sur une ligne transversale à la rivière (figure 5). Les données sont ensuite traitées dans un logiciel de cartographie à partir duquel il est possible d'analyser et de comparer les profils où le lit de la rivière est en érosion ou en aggradation, et ainsi observer l'évolution morphologique sur l'ensemble du cours d'eau.

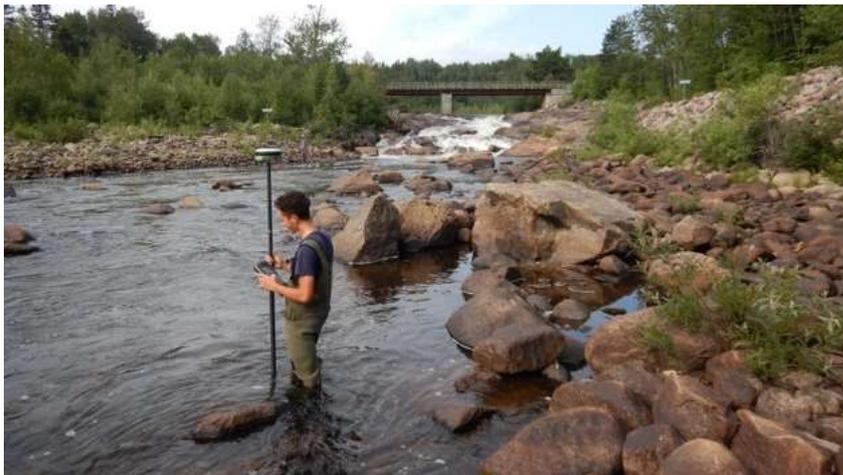
Figure 5 : Prise de mesures bathymétriques avec le système DGPS Leica.

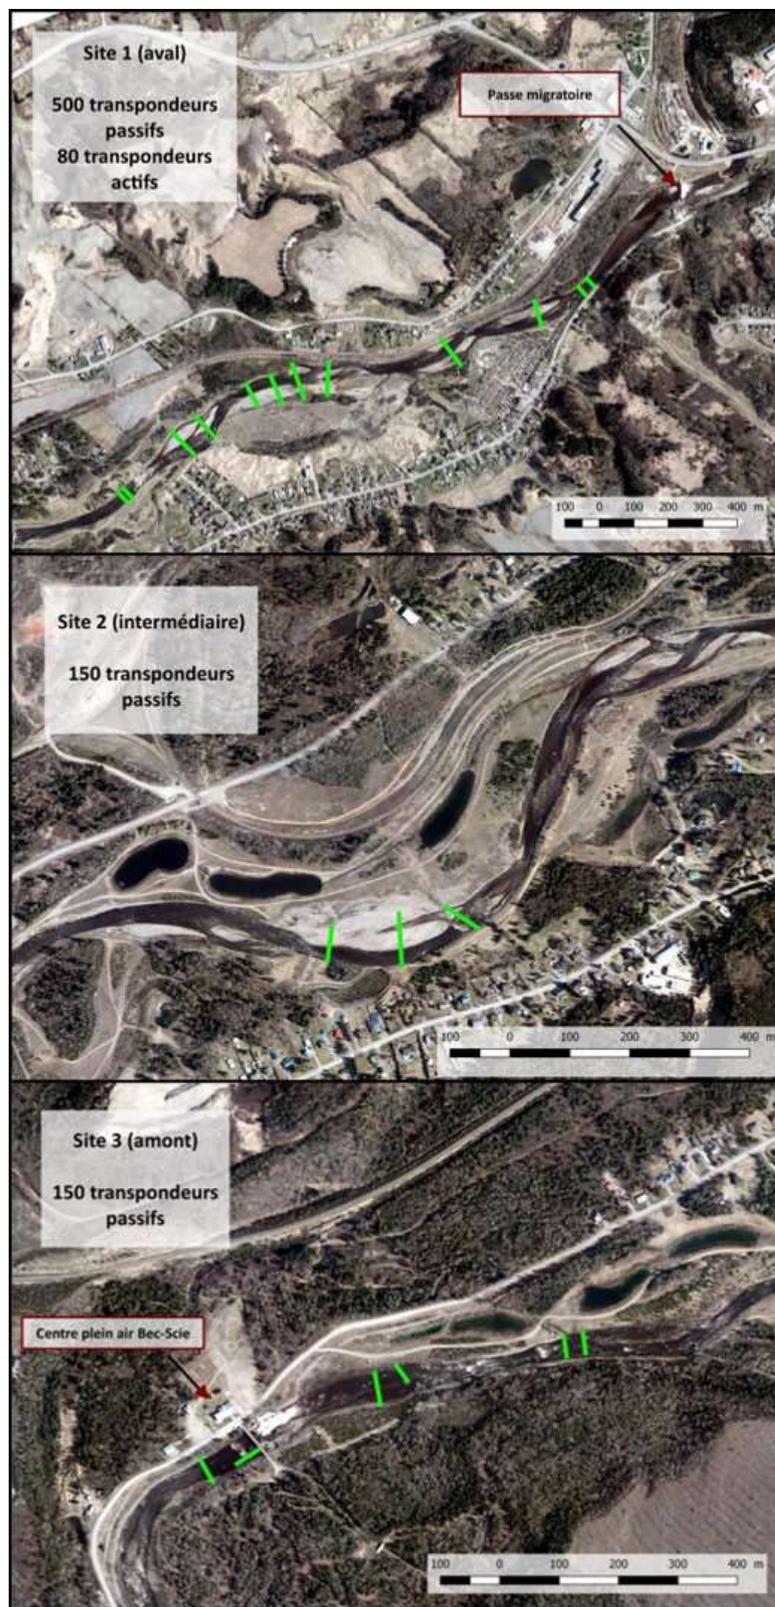
Figure 6 : Sites d'injections des transpondeurs passifs et actifs.

La technologie par transpondeurs passifs et actifs (RFID) est déployée sur trois sites afin de suivre les distances de déplacement et pour estimer les taux de transport (Hassan et Roy 2016) (figure 6). Les transpondeurs passifs (figure 7) sont des micro-capteurs émettant une radiofréquence qui s'activent avec une antenne de détection mobile et ne requièrent aucune source d'énergie (Cassel *et al.* 2017a). Cela représente un avantage notable pour ce type de traceurs, car leur durée de vie dépasse 50 ans et permet un suivi à long terme (Graff *et al.* 2018). Ils sont cryptés d'un code unique qui permet de les identifier individuellement et de déterminer ainsi leur mouvement (Lamarre *et al.* 2005). Cette méthode offre la possibilité d'estimer les distances de déplacement, la taille granulométrique mobilisée et le

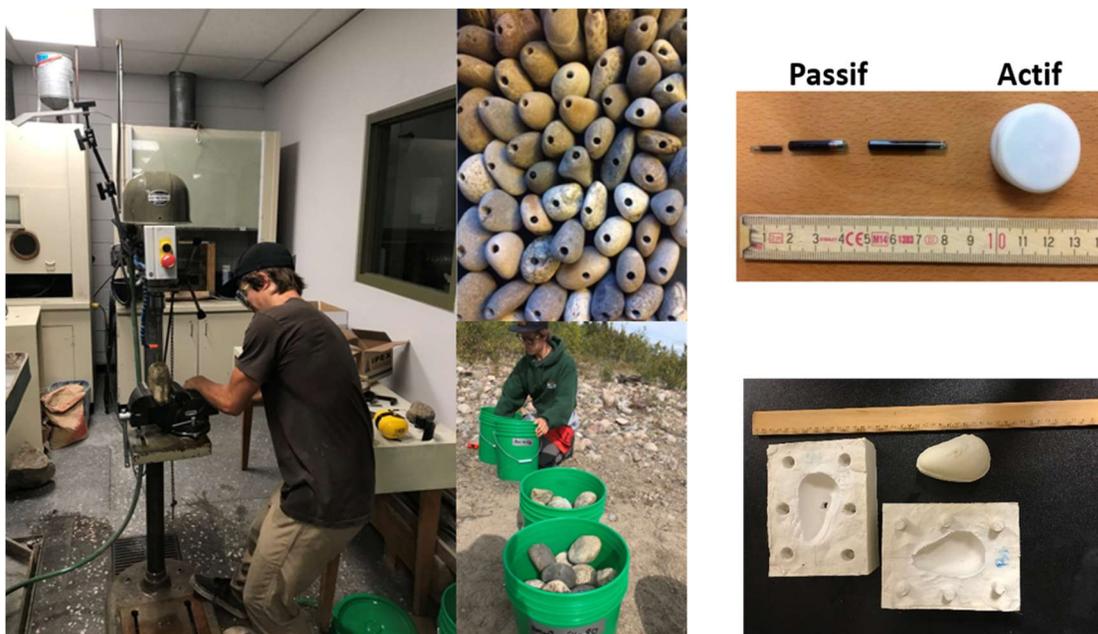
Figure 7 : Récolte et perçage des galets pour les transpondeurs passifs à gauche; transpondeurs passifs et actifs en haut à droite; moulage des galets pour les transpondeurs actifs en bas à droite.

Les transpondeurs actifs (figure 7) sont également des émetteurs de radiofréquences, mais ce qui les distingue des transpondeurs passifs, c'est qu'une radiofréquence est émise en continu, à un intervalle de temps prédéterminé (Lamarre *et al.* 2005). Cette technologie plus coûteuse demande davantage d'énergie impliquant l'utilisation de batteries, ce qui augmente alors sa taille et diminue sa durée de vie. Cependant, elle présente des avantages notables par son fort taux de recouvrement et sa facilité à les détecter en rivière jusqu'à une distance de 40 à 80 mètres (Cassel *et al.* 2017b). Les traceurs actifs sont détectés à l'aide d'une antenne connectée à un ordinateur muni d'un programme qui permet la lecture des signaux émis par les transpondeurs (Cassel *et al.* 2017b). C'est donc plus de 70 transpondeurs actifs qui ont été placés dans les sites aval et médian afin d'augmenter les taux de succès des suivis annuels (figure 6). De ce nombre, quelques-uns ont également été placés de manière à former des colonnes d'érosion sur les bancs d'accumulation, dans l'objectif d'évaluer le taux de mobilité de la couche active. Avant l'installation, ces traceurs doivent être insérés dans des galets de différentes granulométries moulés en laboratoire (figure 7). Leur positionnement avec un DGPS en rivière se fait de la même manière et en même temps que les transpondeurs passifs.

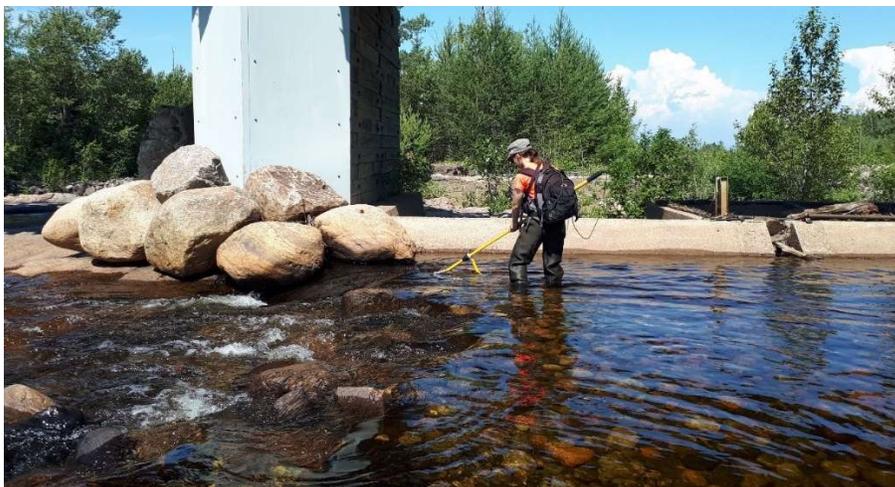
Figure 8 : Recherche des transpondeurs passifs avec l'antenne Léonie dans la Rivière-à-Mars.

seuil de mobilité des différentes particules selon l'intensité des crues. Cette technologie a déjà fait ses preuves dans plusieurs études s'intéressant au transport de charge de fond dans les rivières à lit graveleux (Lamarre *et al.* 2005; Arnaud 2012; Chapuis 2012; Chaput-Desrochers 2013; Cassel *et al.* 2017a; Brousse *et al.* 2020). À l'automne 2019, des transpondeurs passifs ont été installés dans des galets de différentes tailles granulométriques et récoltés à même le site d'étude (figure 7). Ensuite, plus de 800 galets répartis sur les 12 kilomètres à l'étude ont été mis en place afin d'en faire le suivi, et chaque galet muni d'un transpondeur est positionné au DGPS lors de son insertion en rivière. Un suivi sera réalisé en période estivale (ou après chaque crue potentiellement mobilisatrice) dans des conditions de faibles débits, à l'aide d'une antenne de télédétection *Léonie (Aquantis)*, afin de retrouver les différents galets et localiser leur nouvelle position (figure 8).

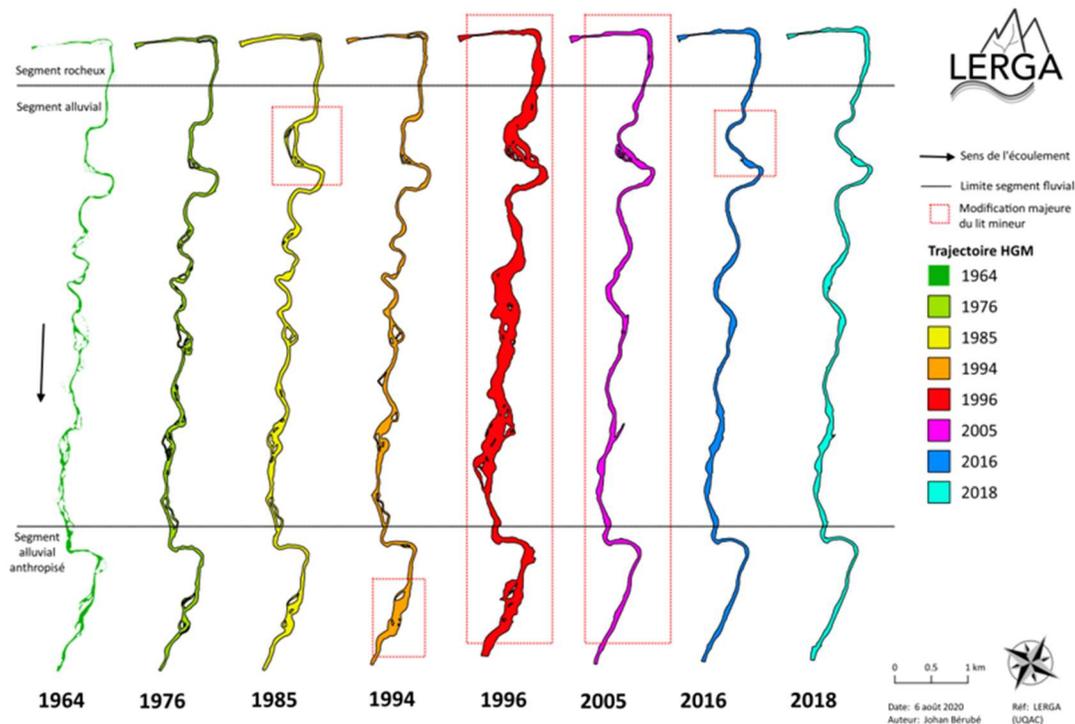
Figure 9 Trajectoire historique de la Rivière-à-Mars entre 1964 et 2018. Les encadrés en rouge marquent les changements les plus notables dans le tracé.

Quelques résultats préliminaires de l'analyse de la trajectoire historique peuvent déjà montrer un changement notable entre la période avant et après les inondations de 1996. La figure 9 présente huit tracés du lit mineur de la Rivière-à-Mars à différentes époques de 1963 à aujourd'hui, et illustre bien ces changements. Les indices des variables morphologiques, tels que le taux d'érosion annuel, seront calculés à partir de ces tracés et analysés à l'aide d'un histogramme. Nous nous attendons à y observer, par exemple, une diminution de l'érosion suite à l'enrochement des berges réalisé après le Déluge, ainsi qu'une baisse de l'indice de sinuosité déjà visible sur la figure 9. Un histogramme montrant l'évolution des taux d'érosion sur 43 tronçons selon différentes périodes a déjà été réalisé (figure 10) et bien qu'il doive être bonifié, on y observe que la période 1994-1996 présente une moyenne nettement au-dessus des autres, et devra alors être traitée indépendamment. On peut également noter une variation plus marquée du taux d'érosion sur certains tronçons avant et après 1994-1996, ce qui indique que l'analyse de la trajectoire pourra être divisée en secteurs présentant des caractéristiques morphologiques similaires. Enfin, on s'attend à ce que le Déluge de 1996 ait laissé une empreinte majeure sur chacune des variables morphologiques, ainsi, il sera intéressant de mesurer les modifications du chenal à partir de 1996 jusqu'à aujourd'hui afin de caractériser les ajustements en cours.

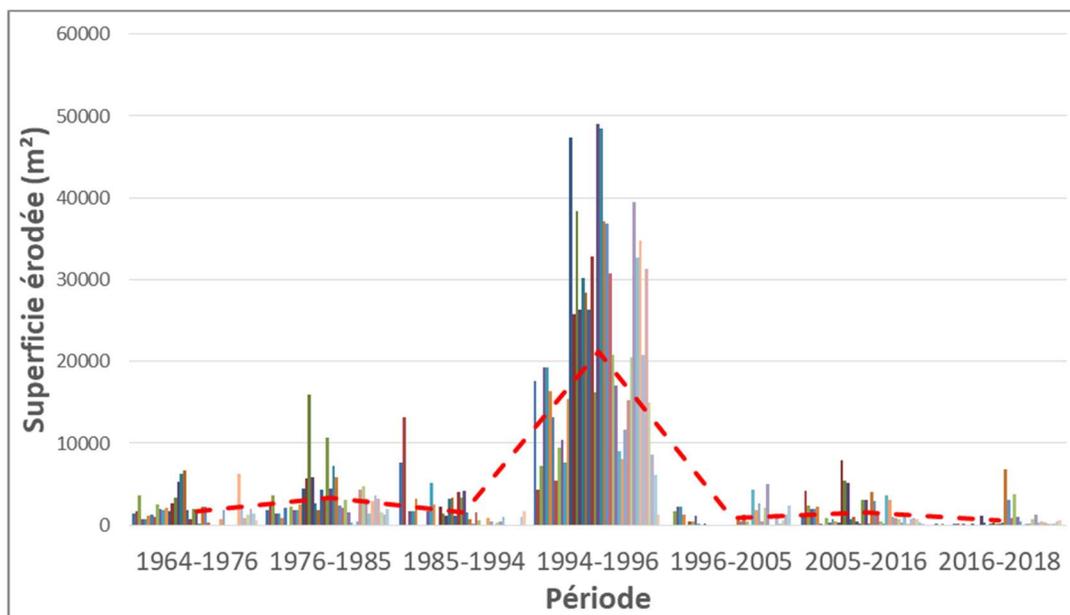
Figure 10 Taux d'érosion sur 43 tronçons de 250m de l'aval vers l'amont, par période, et le tracé en pointillé rouge montre la moyenne.

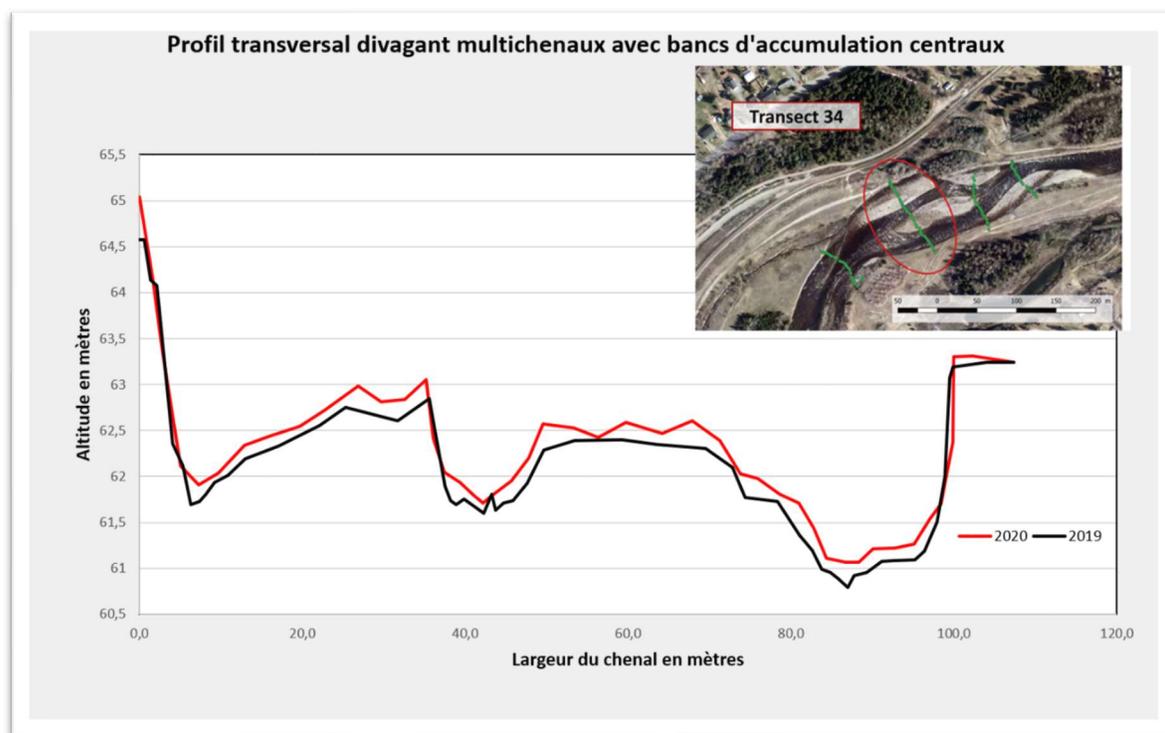
Figure 11 : Exemple d'un graphique représentant un profil transversal interannuel pour 2019 et 2020 dans la Rivière-à-Mars.

L'analyse des profils transversaux montrera l'évolution morphologique du lit de la rivière. Les données récoltées sur le terrain, c'est-à-dire la mesure point par point de la bathymétrie et de la topographie grâce à un DGPS, seront analysées afin de comparer l'altitude de chacun des profils (figure 11). Il sera alors possible d'identifier, à l'aide d'un graphique, les secteurs en aggradations et ceux en érosions ou en incision. À titre d'exemple, la figure 11 présente le profil d'un secteur en aggradation si l'on compare les données prises en 2019 et 2020. Ainsi, avec les 64 profils répartis sur les 12 kilomètres à l'étude, nous serons en mesure de dresser un portrait détaillé du lit de la Rivière-à-Mars sur 3 années consécutives.

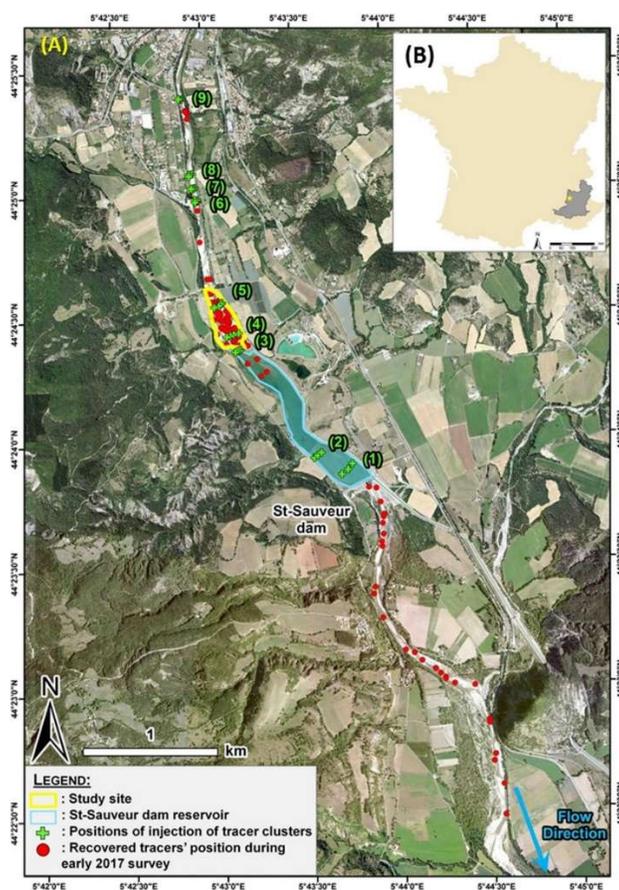
Figure 12 Exemple d'étude montrant le suivi de transpondeurs passifs réalisée sur le Buëch, en France. Les points verts indiquent l'endroit où les transpondeurs ont été injectés, et les points en rouges indiquent l'endroit où ils ont été retrouvés après le passage d'une crue (Cassel *et al.* 2020).

L'analyse des données récoltées à l'aide des transpondeurs passifs et actifs nous indiquera les taux de transport, les distances de déplacement et les seuils de mobilité (Cassel *et al.* 2020). À titre d'exemple, la figure 12 présente un suivi de transpondeurs passifs dans une rivière en France. La distance parcourue de chacun des traceurs peut être mesurée à partir d'un logiciel de cartographie. Dans l'étude de la Rivière-à-Mars, nous nous attendons, par exemple, à observer une rétention des sédiments dans certains secteurs tels qu'en amont du barrage Roméo Tremblay. Nous pourrions également analyser la différence entre les taux de transport après la crue de 2020 ($115 \text{ m}^3/\text{s}$) et la crue de 2021 ($42 \text{ m}^3/\text{s}$ en date du 8 mai 2021) (MELCC 2021), étant donné l'écart notable par rapport à l'intensité des débits. Ces données pourront nous renseigner sur les distances de déplacement selon différents débits.

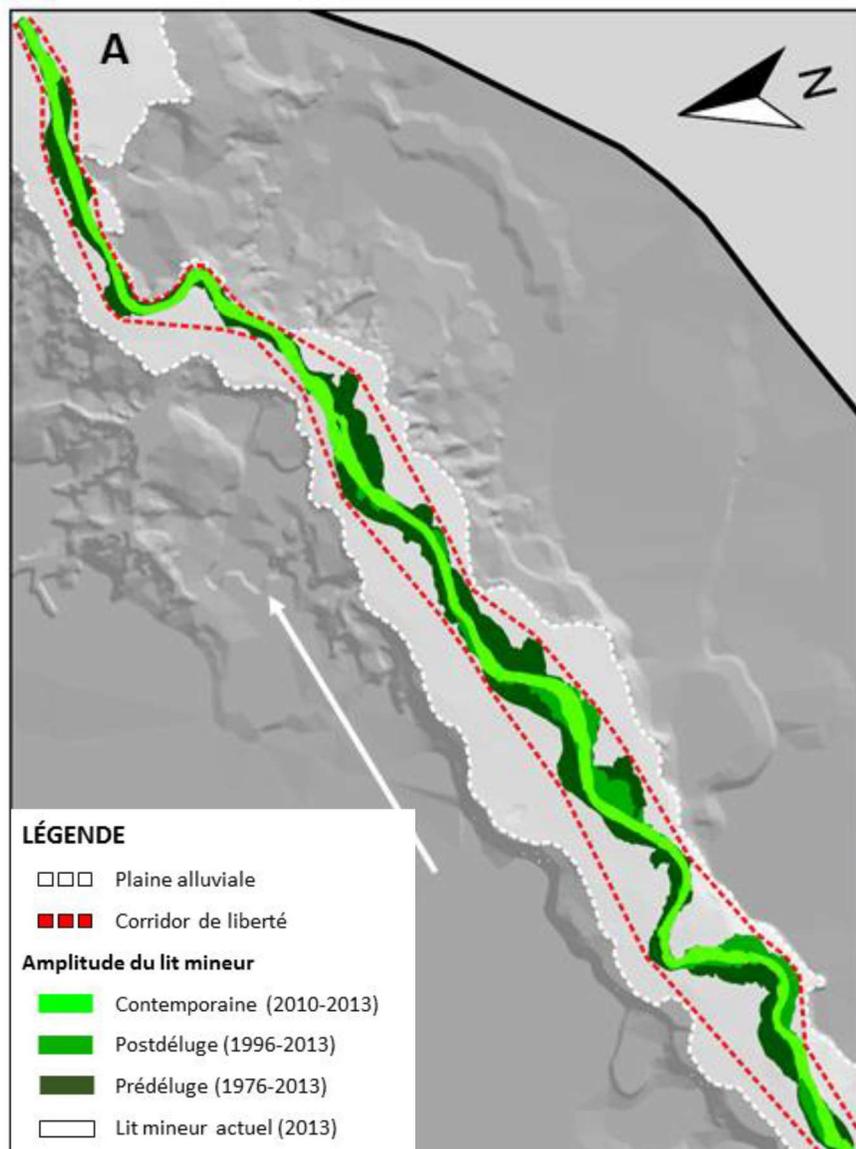
Figure 13 Exemple d'un espace de mobilité sur la Rivière-à-Mars réalisé à partir de l'amplitude des méandres (M_{Plaine}) (Organisme de bassin versant du Saguenay 2014).

La détermination de l'espace de mobilité sera réalisée à partir des résultats obtenus lors de l'analyse de la trajectoire et des trois campagnes de terrains et permettra de cartographier les secteurs où des enrochements pourront être enlevés. À titre d'exemple, l'Organisme de bassin versant du Saguenay a effectué une étude sur la Rivière-à-Mars en 2014, et il est ainsi possible d'avoir un aperçu du corridor de mobilité basé sur l'amplitude des méandres (M_{Plaine}) (figure 13) (Organisme de bassin versant du Saguenay 2014).
